## COMUNITA' MONTANA SARCIDANO - BARBAGIA DI SEULO

INTERVENTO DI MANUTENZIONE STRAORDINARIA  
E MESSA IN SICUREZZA DELLA PISTA CICLABILE  
ISILI-NURAGUS - PROGETTO PILOTA "MACIMED"

RELAZIONE GENERALE

**ALL A.0**

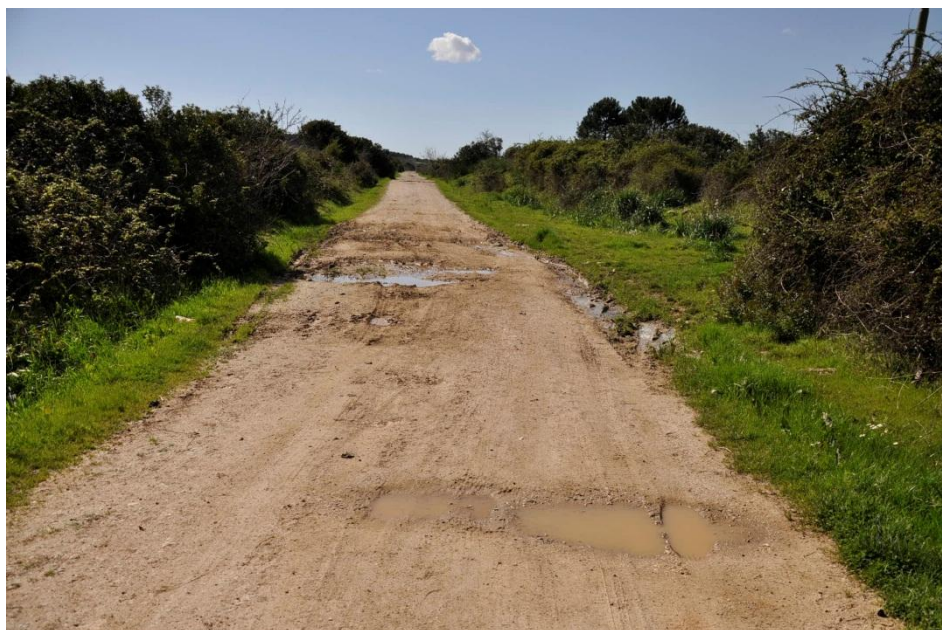
*Sede stradale – esempio di tratto danneggiato*

1. Il ripristino della pavimentazione stradale, la cui funzionalità è compromessa in più tratti per la presenza di buche anche profonde che danno origine, quando piove, a pozze d'acqua persistenti; il ripristino sarà comprensivo dello scavo in sezione obbligata e ristretta per una profondità di cm 25, del ricarico in tout-venant di cava avente granulometria assortita, dimensione massima degli elementi mm 71, limite di fluidità non maggiore di 25 ed indice di plasticità nullo, incluso l'eventuale inumidimento od essiccamento per portarlo all'umidità ottima ed il costipamento fino a raggiungere almeno il 95% della massima densità AASHO modificata nonché una portanza espressa da un modulo di deformazione  $M_d$  non inferiore a 80 N/mm<sup>2</sup> ricavato dalle prove con piastra avente diametro di cm 30, per uno spessore di cm 20. La finitura sarà realizzata con uno strato superficiale in misto naturale (pezzatura 0-200), di adeguata pezzatura e granulometria, per uno spessore di cm 10. I materiali di risulta verranno conferiti a discarica autorizzata.

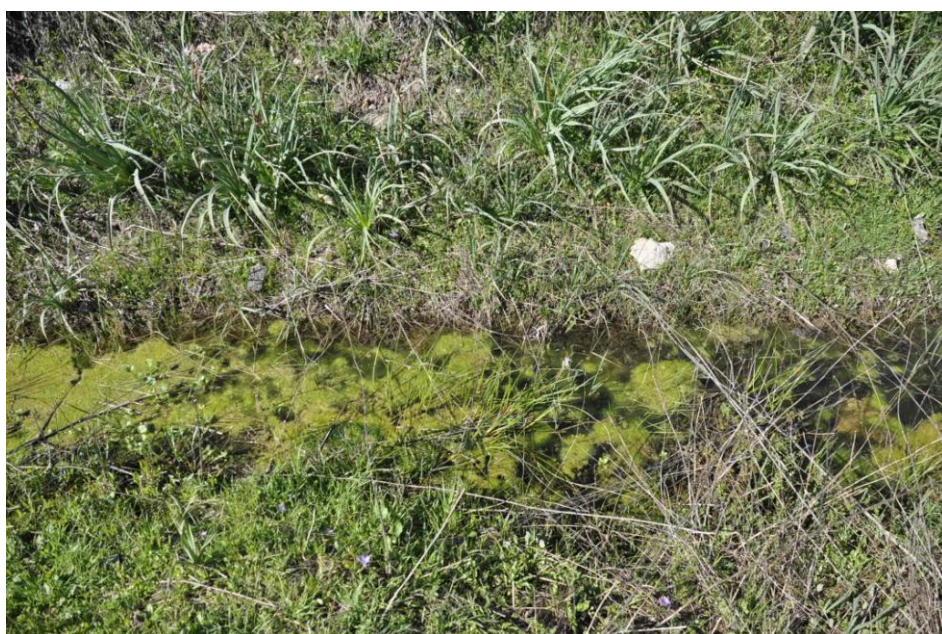
*Ristagno d'acqua in cunetta*

2. La sagomatura delle cunette laterali trapezie in terra, ove compromesse e ove non presenti ma necessarie e la pulizia delle cunette laterali trapezie, ove presenti, dalle erbe, dai rovi e dagli arbusti che non consentono un efficace deflusso delle acque, con conseguente invasione della carreggiata da parte delle stesse; i lavori comprendono la rimozione di tutti i materiali di risulta accumulati sul bordo strada all'interno delle cunette e lo scavo per la risagomatura, ove necessario, il taglio e la rimozione della vegetazione infestante sul bordo strada e all'interno della cunetta. Sono da eseguirsi con mezzo meccanico di piccole e medie dimensioni e con l'ausilio di operatore a terra. I materiali di risulta verranno conferiti a discarica autorizzata.

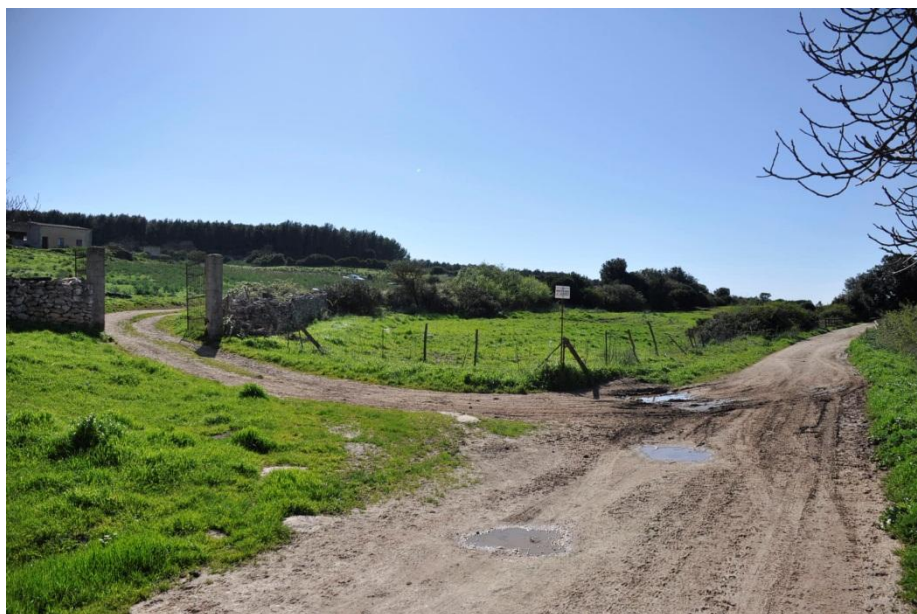
*Esempio di tratto in cui va realizzato il cavalcafosso laterale, con formazione della cunetta laterale (non esistente)*

3. La realizzazione di alcuni cavalcafossi per l'accesso ai fondi, realizzati con tubo in cemento vibrocompresso del diametro di cm 40, inglobati in un dado di calcestruzzo  $R_{ck}$  20, a sezione trapezia con dimensioni in larghezza di m 0,60 inferiormente e m 1,20 superiormente e altezza m 0,60, con sovrastante platea di calcestruzzo  $R_{ck}$  20 di dimensioni di m 4,00x3,00x0,20, completati con due cordoli di protezione aventi sezione di m 0,20x0,25. I cavalca fossi saranno dati in opera previ gli scavi e con conseguenti rinterri.

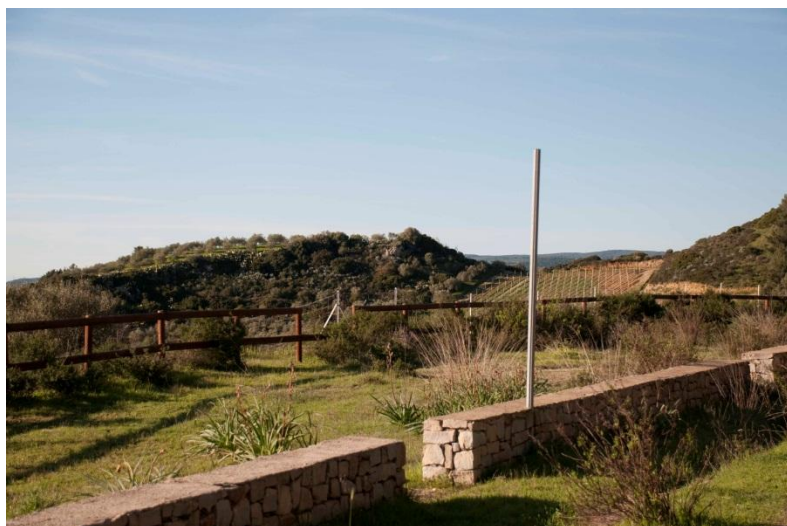
*Esempio di tratto per il quale si rende necessaria la pulizia laterale da erbe, rovi e arbusti per la profondità di un metro circa*

5. La pulizia del bordo strada, anche dove non sono presenti le cunette, da rovi e arbusti per una profondità di un metro; lo sfalcio dei prodotti erbosi sarà effettuato tramite decespugliatore a spalla; è precisato l'eventuale taglio di vegetazione arbustiva spontanea rada di modesta entità (diametro cm. 2- 4), eseguito su sommità di scarpate sulle banchine; I materiali di risulta verranno conferiti a discarica autorizzata.

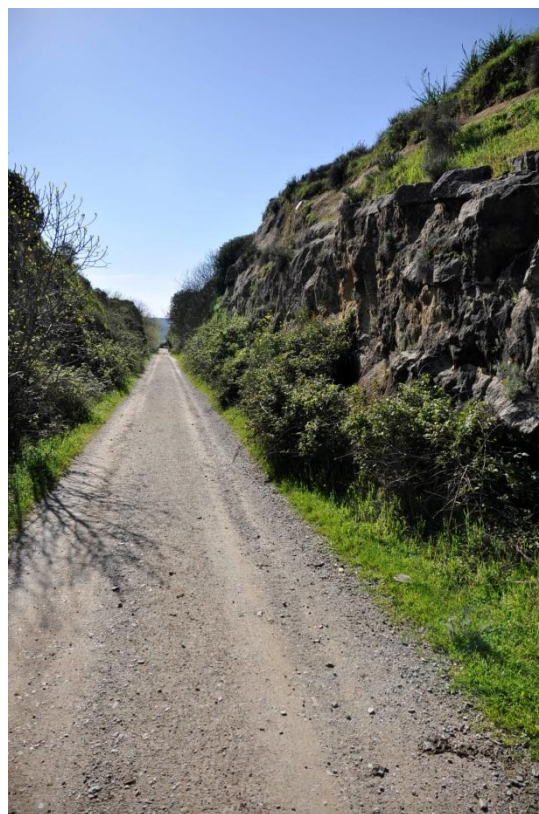
*Segnaletica verticale danneggiata*

4. La risistemazione della segnaletica verticale esistente, ove non più presente o danneggiata e la realizzazione di quella non presente ma necessaria; verranno installati dei segnali stradali circolari di prescrizione o obbligo eseguiti in scatolato di alluminio 25/10 e finitura in pellicola rifrangente di classe 1, dati in opera compreso lo scavo per il blocco di sostegno e il carico e trasporto a rifiuto delle materie di risulta. Il blocco di sostegno sarà in calcestruzzo preconfezionato  $R_{ck}$  20, di dimensioni di cm 40x40x60; il palo di sostegno, di altezza adeguata alle dimensioni del segnale ed alle norme di sicurezza, sarà in tubo di acciaio zincato diametro 60 mm munito di dispositivo antirotazione. Le staffe e i collari di fissaggio palo-cartello in alluminio, complete di bulloneria e dispositivo antirotazione diametro cm 60;

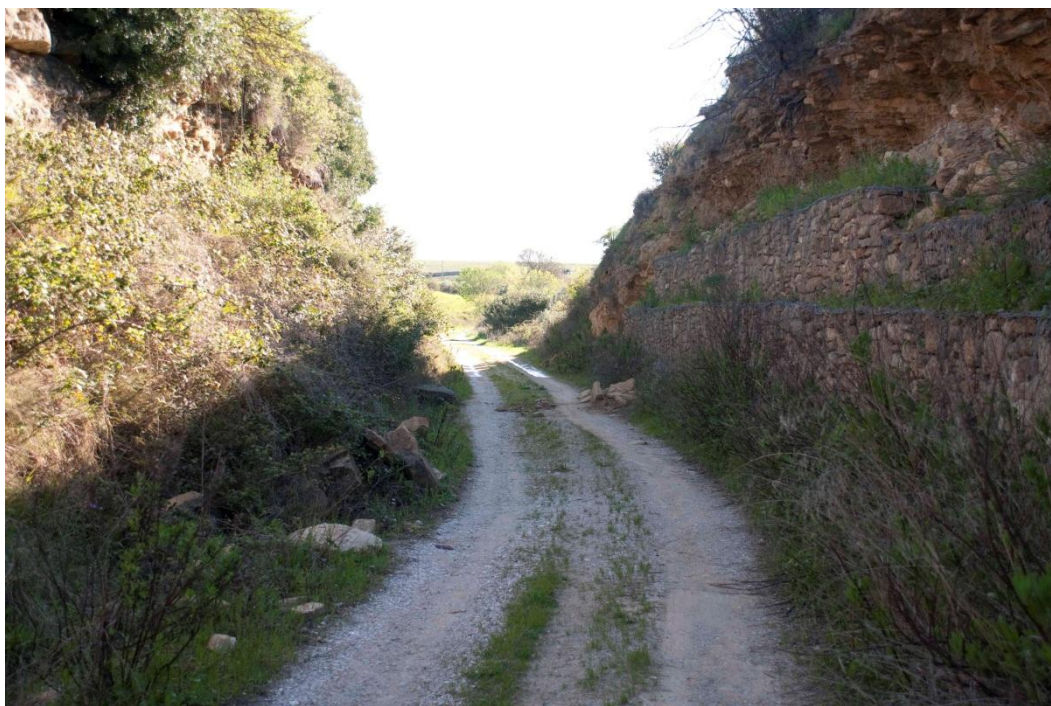
*Tratto in cui è necessaria la realizzazione delle nuove gabbionate. Sono già presenti sul lato destro dei gabbioni. Sono visibili i materiali lapidei caduti sulla carreggiata da ambo i lati*

Le uniche considerazioni degne di nota potrebbero riguardare la realizzazione di alcune gabbionate a sostegno delle scarpate nei tratti individuati e visibili nella documentazione fotografica. C'è da dire però che si tratta di semplice ampliamento di un'opera di contenimento esistente, addossata ad una scarpata in roccia o in materiale conglomeratico compatto, il cui unico problema è la caduta di frammenti per l'insistenza di radici arboree.

7. La messa in sicurezza di alcune scarpate nel tratto finale della pista, con lo scavo per la regolarizzazione della scarpata, come contabilizzato e illustrato in TAV 4., da realizzarsi anche attraverso la realizzazione di gabbionate (tratto 32); si tratta di due segmenti (tratto 32 e tratto 35) nel primo dei quali già si è provveduto alla messa in opera di gabbioni, insufficienti però a contenere la caduta di pietrame causata dalle radici degli arbusti in sommità. I Gabbioni saranno del tipo a scatola di altezza 100 cm, della larghezza di m 1,0 e della lunghezza di m 2,00, realizzati in rete metallica a doppia torsione e maglia esagonale tipo 8x10 tessuta con trafilato di ferro (conforme alle UNI-EN 10223-3 e UNI-EN 10218), avente carico di rottura compreso fra 350 e 500 N/mm<sup>2</sup> e allungamento minimo pari al 10%, avente un diametro pari 2.70 mm, galvanizzato con lega eutettica di Zinco - Alluminio (5%) ù Cerio - Lantanio conforme alla EN 10244 ù classe A, con un quantitativo non inferiore a 245 g/mq. Il filo sarà ricoperto da un rivestimento di materiale plastico (a base di PVC o polietilene autoestinguente modificato per l'utilizzo in ambienti aggressivi, o dovunque il rischio della corrosione sia particolarmente presente) che dovrà avere uno spessore nominale di 0,5 mm, portando il diametro esterno nominale a 3,70 mm. La rete deve essere sottoposta ad un test di invecchiamento accelerato secondo le norme UNI EN ISO 6988, al termine dei quali il rivestimento non deve presentare tracce di corrosione. I lavori comprendono la fornitura e la posa in opera del materiale metallico, l'assemblaggio dei gabbioni metallici, la realizzazione dei diaframmi intermedi, il rinforzo del perimetro della rete, le legature, i tiranti di ancoraggio per ogni metro di lunghezza del gabbione, la chiusura della gabbia e le idonee cuciture, anche con gli elementi contigui, in modo da costituire una struttura continua e monolitica. Gli elementi metallici saranno assemblati utilizzando nelle cuciture filo avente le stesse caratteristiche di quello della rete ed avente diametro pari a 2.20/3.20 mm con

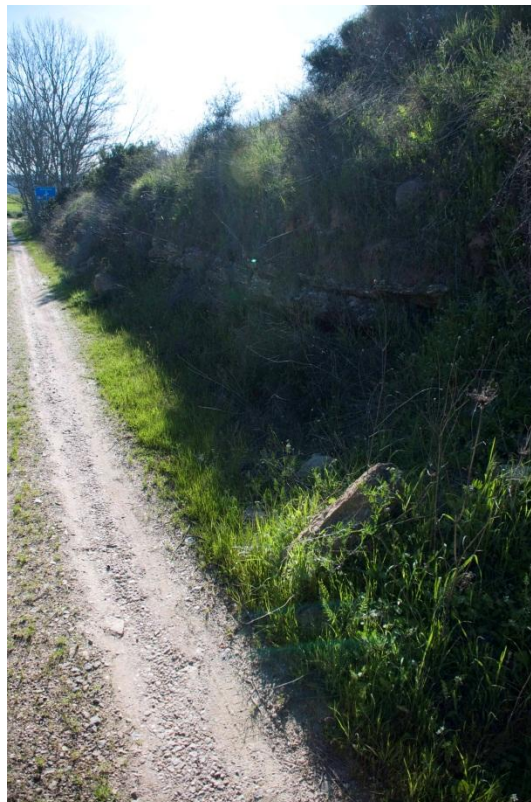
*Secondo tratto da mettere in sicurezza con la risagomatura delle scarpate: in primo piano i massi caduti a bordo carreggiata*

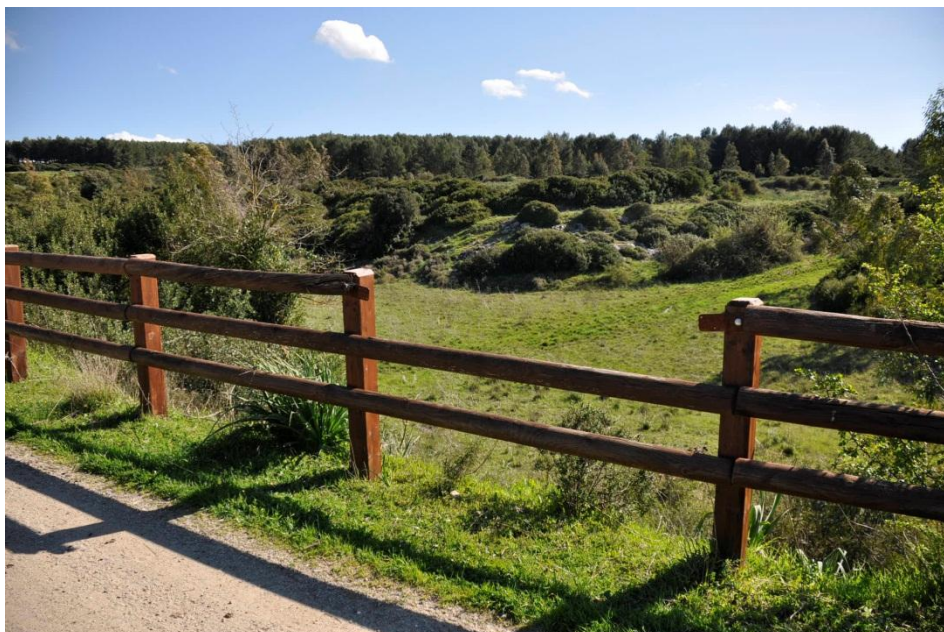
*Barriere di sicurezza: esempio di intervento puntuale*

6. Il ripristino delle barriere laterali in legno o miste acciaio-legno; a riguardo si vuole rimarcare che in alcuni tratti si tratta di sostituzioni puntuali di elementi deteriorati, mentre sul ponte della vecchia ferrovia Sarcidano – Villacidro, in prossimità di Nuragus, il parapetto è fortemente danneggiato e non garantisce, già ora, la sicurezza della pista; la barriera da ripristinare e/o sostituire è costituita da piantoni verticali in acciaio zincato o *corten* H 150 cm, rivestito su tutti i lati da assi in legno di pino o abete smussate di dimensioni H 100 e spessore 20 mm, posti ad interasse di 2 m, e correnti orizzontali in legno di pino o abete composti da mezzo palo (D 12 cm - L 200 cm) posti a distanza di 30 cm uno dall'altro e fissati al montante verticale con speciali piastre in acciaio zincato o *corten* in modo che l'altezza totale del parapetto montato sia pari ad almeno cm 100 da terra. Il tutto come da disegni esecutivi (TAV. 3). Il legno sarà del tipo trattato in autoclave con prodotti idonei alla lunga conservazione del materiale senza cromo. Il ripristino comporta la sostituzione di n. 15 piantoni verticali e n. 30 correnti orizzontali. Rispetto al progetto preliminare l'intervento è stato rivisto con un aumento delle quantità. Sopralluoghi successivi infatti hanno mostrato ulteriori elementi danneggiati.

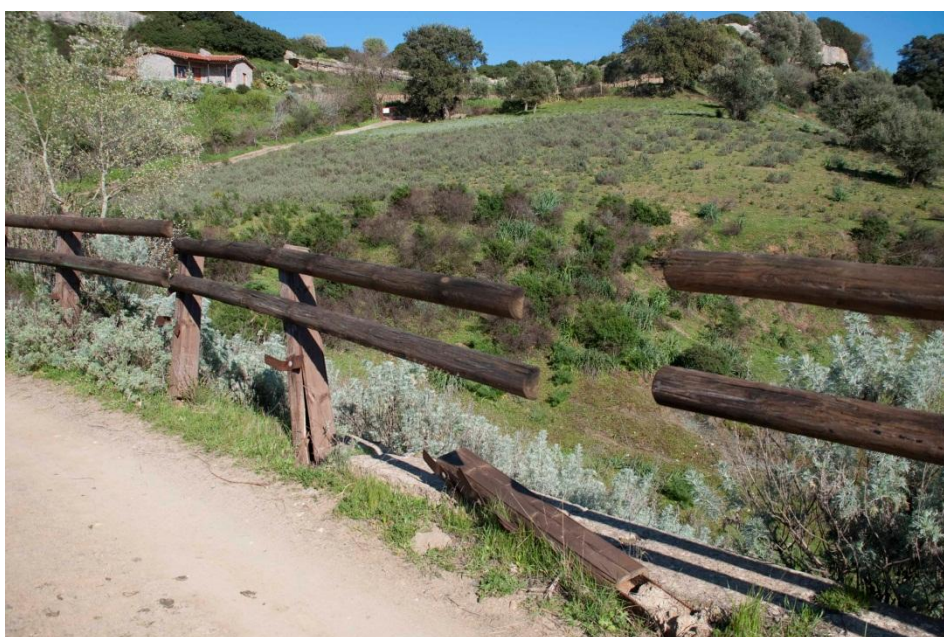
*Barriere di sicurezza: il tratto sul vecchio ponte della ferrovia nei pressi di Nuragus, fortemente danneggiato*
